Wendlingen, Schäferhauser Straße 2: Schadstoffbewertung des Untergrundes

Auftraggeber: HOS Anlagen und Beteiligungen GmbH & Co.  
Schäferhauser Str. 2,  
73240 Wendlingen/Neckar

Gutachter: Hartwiger GmbH  
Dipl.-Ing. P. Hartwiger  
Robert-Koch-Straße 2  
70563 Stuttgart

Ort und Datum: Stuttgart, 29.08.2017  
Textseiten: 13 Seiten  
Anlagen: 3 (26 Blatt)

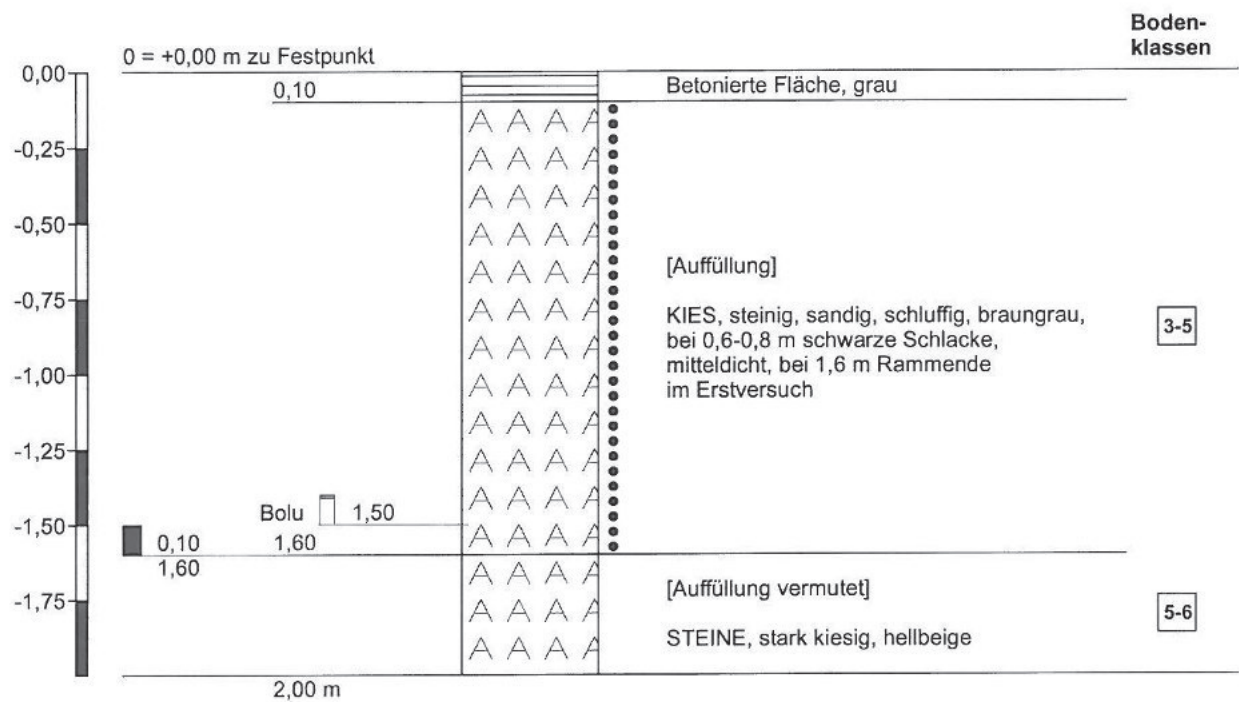
### RKS 3

Grundwasser wurde nur in der tiefer reichenden Bohrung RKS 3 bei 4,38 m unter Gelände angetroffen. Die Aufnahme der Baggerschürfe ist in der nachfolgenden Tabelle zusammengestellt:

| Probe | RKS3 0,1-1,6 m | RKS4 0,0-0,8 m | RKS12 0,3-1,5 m | RKS13 0,5-0,9 m |
| PAK 16 (mg/kg) | 8,61 | 20,1 | 58,5 | 98,0 |
| Benzo(a)pyren (mg/kg) | 0,82 | 1,2 | 4,5 | 3,9 |

Es handelt sich um die Bereiche der Bohrungen RKS3 und RKS4 sowie RKS12 und RKS13. Die Kosten für eine Abfallentsorgung von Aushub können nur nach den derzeit geltenden Bestimmungen ermittelt werden. Entsorgungsmöglichkeiten und –kosten unterliegen derzeit starken Schwankungen, vor allem, weil für Baumaßnahmen mit Auffüllung durch die Bauarbeiten für Stuttgart 21 genügend sauberes Material mit definierten bodenmechanischen Eigenschaften zur Verfügung steht. Die auf dem untersuchten Grundstück festgestellte heterogene Auffüllung wird aus unserer Sicht deponiert werden müssen.

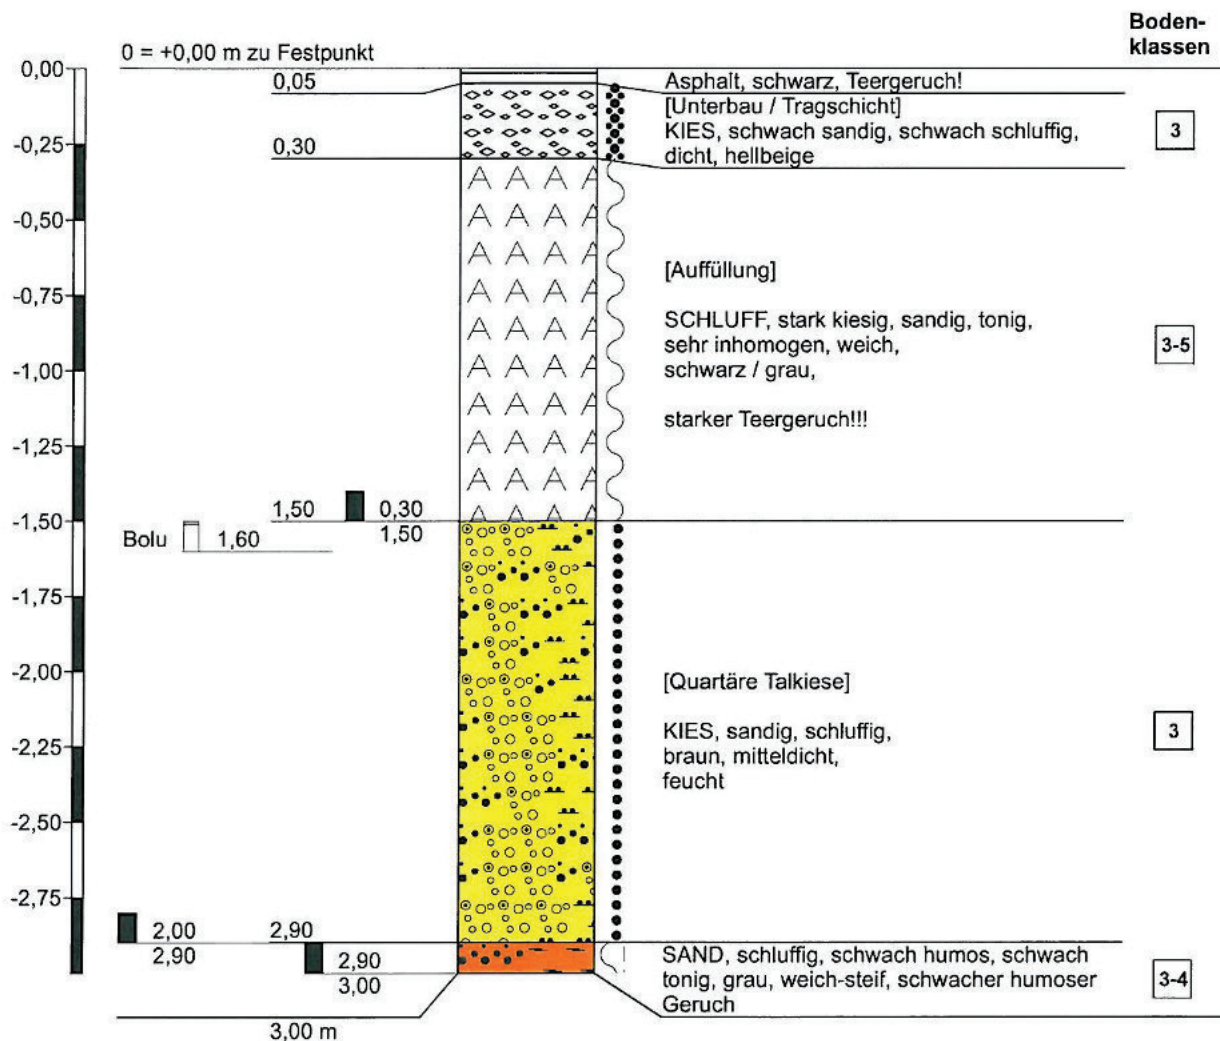
## RKS 12

Die Auffüllung ist sehr heterogen. Es überwiegen kiesige Anteile, die teilweise mit Bauschuttresten durchsetzt sind. Vereinzelt sind Schlacke Beimengungen vorhanden. In RKS 12 wurde im Bereich der Auffüllung ein durchgehend starker Teergeruch festgestellt. Die höchste Auffüllungsmächtigkeit wurde in der Bohrung RKS18 festgestellt, wo ab Kellerfußboden insgesamt 3,6 m Auffüllung erbohrt wurden. Die Bohrung musste dann wegen eines Hindernisses abgebrochen werden.

Die Analytik der PAK ergab teilweise erhöhte Werte. Benzo(a)pyren liegt in den Proben aus RKS12 und RKS13 über dem Grenzwert 2 mg/kg für Kinderspielplätze. Es muss jedoch berücksichtigt werden, dass die Untersuchungsergebnisse noch nicht mit der künftigen Nutzungsoberfläche verglichen werden können. Bei Kinderspielplätzen und Wohngebieten wird der Bereich bis 0,3 m unter der Geländeoberfläche beurteilt. Im Zusammenhang mit der Neubebauung muss nach Festlegung der künftigen Geländehöhen eine Neubewertung der Untersuchungsergebnisse im Bereich der Bohrungen RKS12 und RKS13 erfolgen. Sollte der kontaminierte Bereich dieser Bohrungen in der Bodenschicht bis 0,3 m unter der künftigen Geländeoberfläche liegen, müsste ein Bodenaustausch erfolgen.

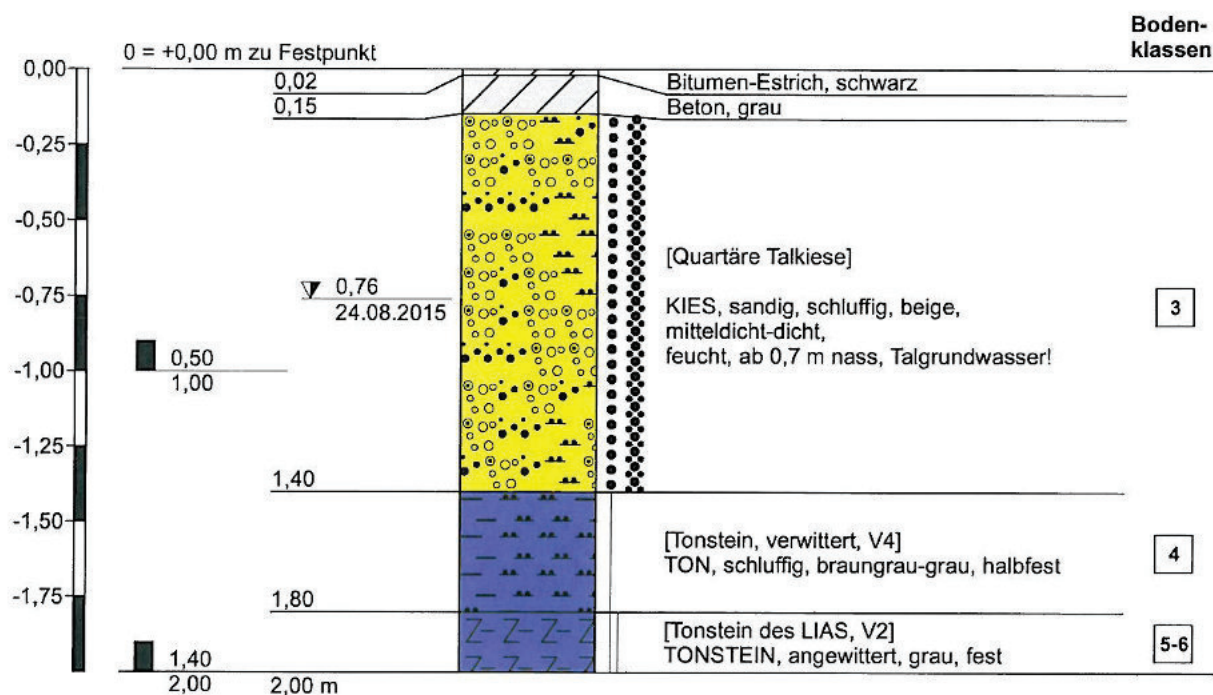
### RKS 23

In den Bohrungen RKS14 und RKS 23 wurde der Lias-Tonstein erreicht, der den tieferen Untergrund bildet.
